© Н.Б. Пугачева, 2012 г.
Учреждение РАН Институт машиноведения УрО РАН
г. Екатеринбург,
© А.С. Овчинников, А.В. Лебедь, 2012 г.
ОАО «Ревдинский завод по обработке цветных металлов»
г. Ревда
nat@imach.uran.ru

ВЛИЯНИЕ СТРУКТУРЫ ПРЕССОВАННОЙ ТРУБНОЙ ЗАГОТОВКИ ИЗ ЛАТУНИ ЛМцАЖН НА ХАРАКТЕР РАЗРУШЕНИЯ ПРИ ПОСЛЕДУЮЩЕЙ ГОРЯЧЕЙ ШТАМПОВКЕ

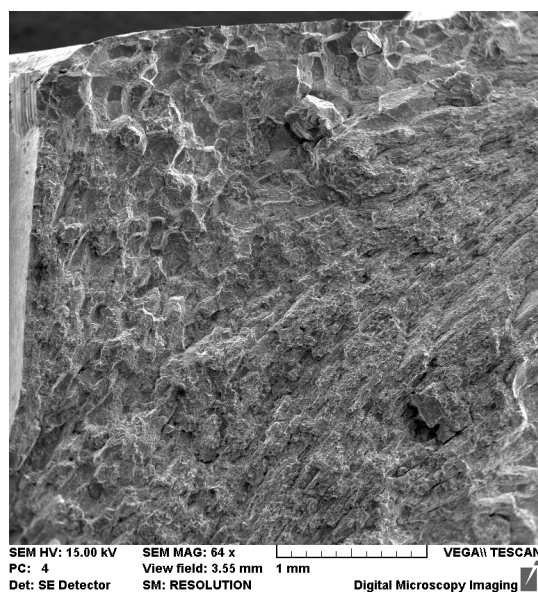
Характер рельефа поверхности трещины показывает, что она образовалась, скорее всего, в результате больших пластических деформаций при горячей штамповке. Об этом же свидетельствует большое количество микропор, которые объединяются в направлении максимально действующих напряжений с образованием микротрещин на участке волокнистого излома (рис. 1, нижний правый угол).

Рис. 1. Зоны камневидного (вверху слева) и волокнистого излома на поверхности раскрытой трещины образца К-1

Проведенные исследования показали, что причиной разрушения колец при штамповке является чрезмерно высокая температура нагрева перед операцией. Об этом свидетельствует камневидный излом с межзеренными трещинами, а также нафталинистый излом и чрезмерно высокие внутренние напряжения в кольцах.

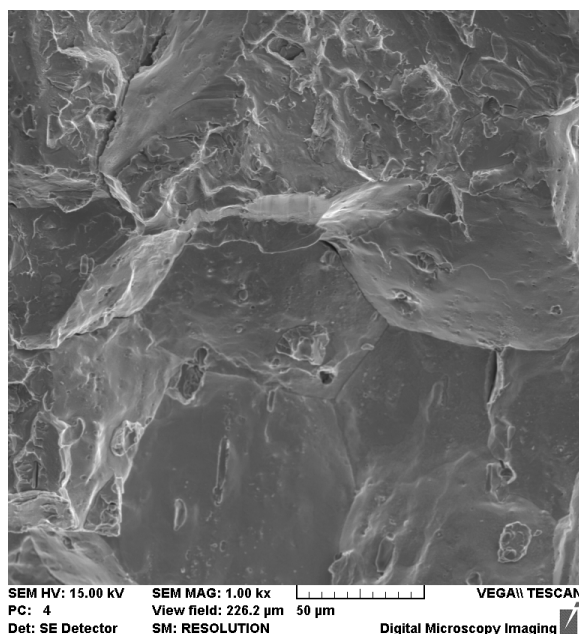
Деталь К-2 была забракована на ОАО «АВТОВАЗ» по результатам «прозвона». Видимых трещин в ней не было обнаружено. Первоначально предполагалось провести анализ микроструктуры сплава этой детали, но при резке ножовочным полотном произошло мгновенное разрушение на противоположном от места резания участке по диаметру детали, что свидетельствует о высоком уровне остаточных напряжений в ней. По результатам исследования рельефа поверхности можно сказать, что он отличался от образца К-1 наличием зеркальных блестящих участков, характеризующих нафталинистый излом. Такой тип разрушения обычно характерен для перегретых деформированных сплавов, связан с внутризерненным хрупким разрушением по определенным плоскостям. В целом рельеф поверхности разрушения образца К-2 такой же, как и К-1. На фасетках межзеренного скола и квазискола в основном наблюдаются плоские поверхности (рис. 2). Причем на них хорошо видны частицы силицидов, рядом с которыми нет микротрещин, что свидетельствует об исключении охрупчивающего влияния силицидов в данном сплаве.

Рис. 2. Участок межзеренного квазискола на поверхности разрушения образца К-2 с частицами силицидов и трещинами по границам зерен

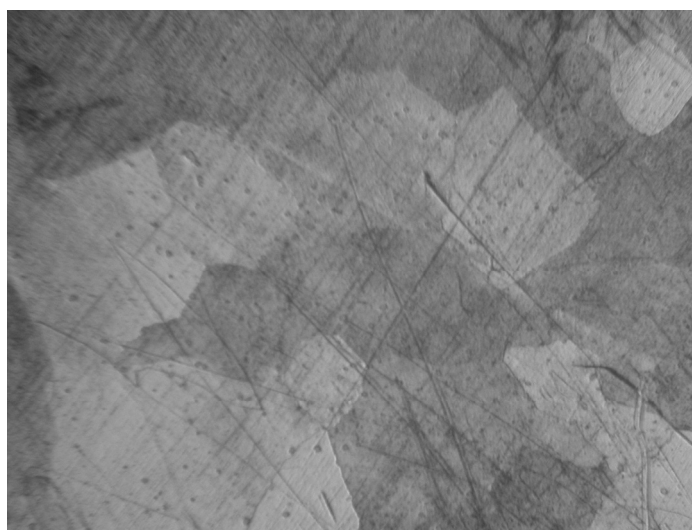
В сплаве деталей К-1 и К-2 α -фаза отсутствует (рисунок 3), что облегчает растрескивание по границам зерен под действием сформировавшихся при штамповке внутренних остаточных напряжений. По химическому составу сплавы деталей К-1 и К-2 полностью соответствует марочному составу латуни ЛМцАЖН 59-3,5-2,5-0,5-0,4. Содержание свинца – 0,16 мас.%, кремния – 0,15 мас.%, алюминия – 2,3 мас.%. При таком содержании кремния количество силицидов не должно быть чрезмерно большим: определено, что количество силицидов в сплаве

Рис. 3. Микроструктура сплава детали К-1 (поперечный шлиф)
