ВЛИЯНИЕ ТЕРМОМЕХАНИЧЕСКОГО ВОЗДЕЙСТВИЯ НА СТРУКТУРУ И СВОЙСТВА ДИФФУЗИОННЫХ БОРИДНЫХ ПОКРЫТИЙ

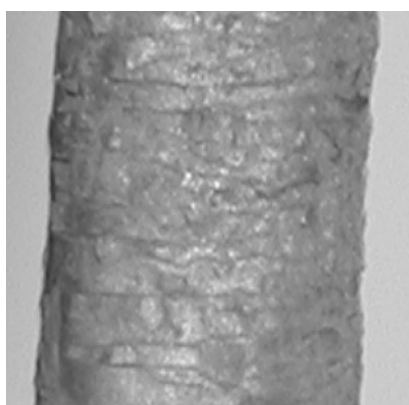
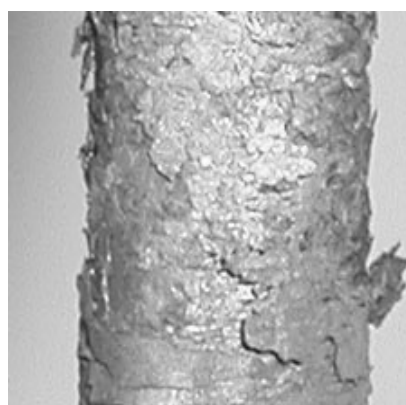
Рис. 2. Поверхность образцов с боридным покрытием на стали 4Х5МФС после термоциклирования до 1000 °С на воздухе:
а) после 5-го цикла; б) 35-го цикла; в) 60-го цикла

Результаты термоциклирования приведены в таблице. В качестве показателей долговечности выбраны следующие: N_1 – количество циклов до появления первых локальных повреждений покрытия в виде пузырей, N_2 – количество циклов до повреждения покрытия по всей площади поверхности и N_3 – количество циклов до разрыва образца, который происходил посередине рабочей части. Некоторые образцы после повреждения покрытия на всей поверхности не довели до разрушения, поэтому значения показателя N_3 не приведены. На некоторых образцах локальные повреждения покрытия сохранялись до разрыва образца, поэтому для них не приведены значения показателя N_2 . В результате термоциклирования на всех образцах первоначально наблюдали локальное повреждение покрытия в виде сетки микротрещин, расположенных параллельно друг другу (на рис. 2а указаны стрелкой).
