### ОБСЛЕДОВАНИЕ ТЕХНИЧЕСКОГО СОСТОЯНИЯ ПОДЗЕМНОЙ ЧАСТИ ЗДАНИЯ МНОГOKВАРТИРНЫХ ДОМОВ ПРИ КАПИТАЛЬНОМ РЕМОНТЕ В СВЕРДЛОВСКОЙ ОБЛАСТИ

### SURVEY OF THE TECHNICAL STATE OF THE UNDERGROUND PART OF THE BUILDING OF APARTMENT HOUSES WITH CAPITAL REPAIR IN SVERDLOVSK REGION

При проведении капитального ремонта многоквартирного дома по адресу г. Екатеринбург, ул. Комсомольская, д. 45/5 было произведено обследование технического состояния фундаментов и наружных стен.

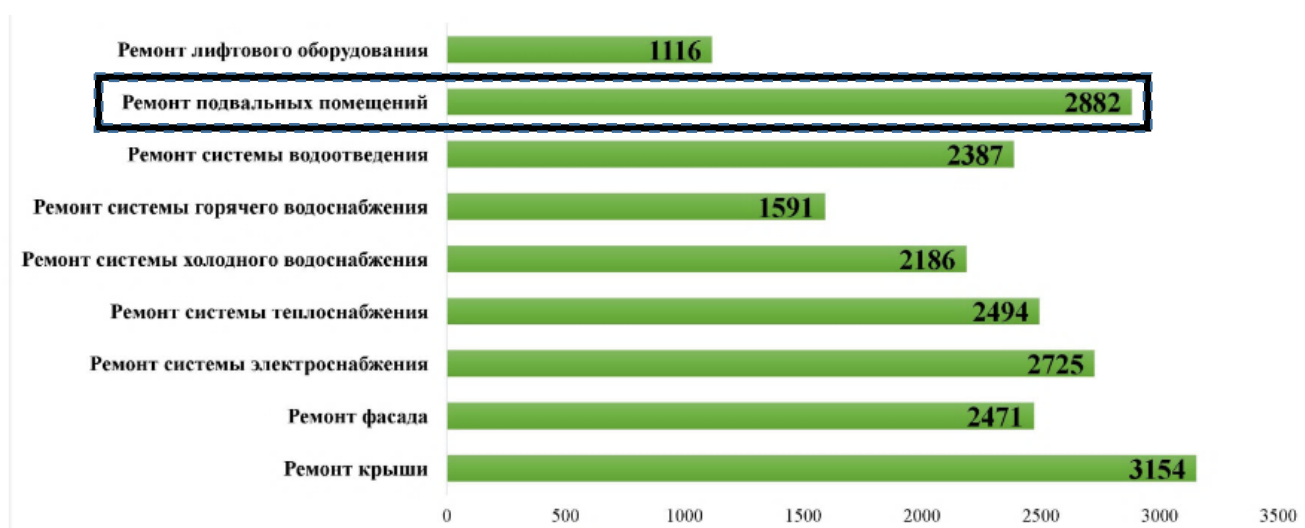
В ходе реализации региональной программы в период с 01.11.2014 по 22.06.2018 был выполнен капитальный ремонт подвальных помещений и фундаментов на 2882 домах (рис. 1).

Рис. 1. Количество выполненных видов работ в период с 01.11.2014 по 22.06.2018

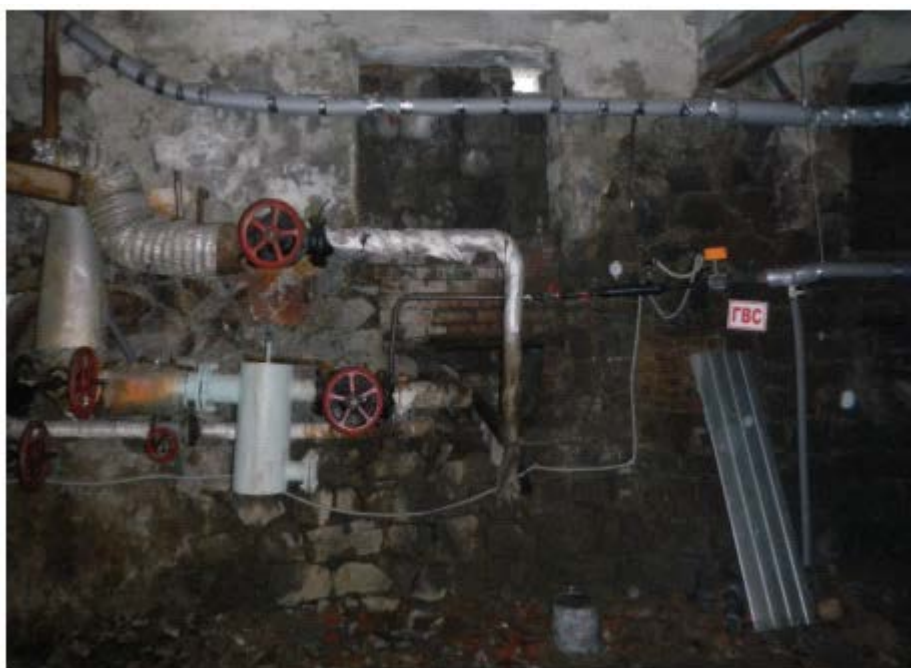
- затопление подземной части здания. Причиной может являться как повышение грунтовых вод, так и прорывы на инженерных сетях (магистральных, транзитных, внутридомовых) которые находятся в неработоспособном состоянии (рис. 2.);

Рис. 2. Протечки атмосферных осадков в подвал через проемы для пропуска коммуникаций.

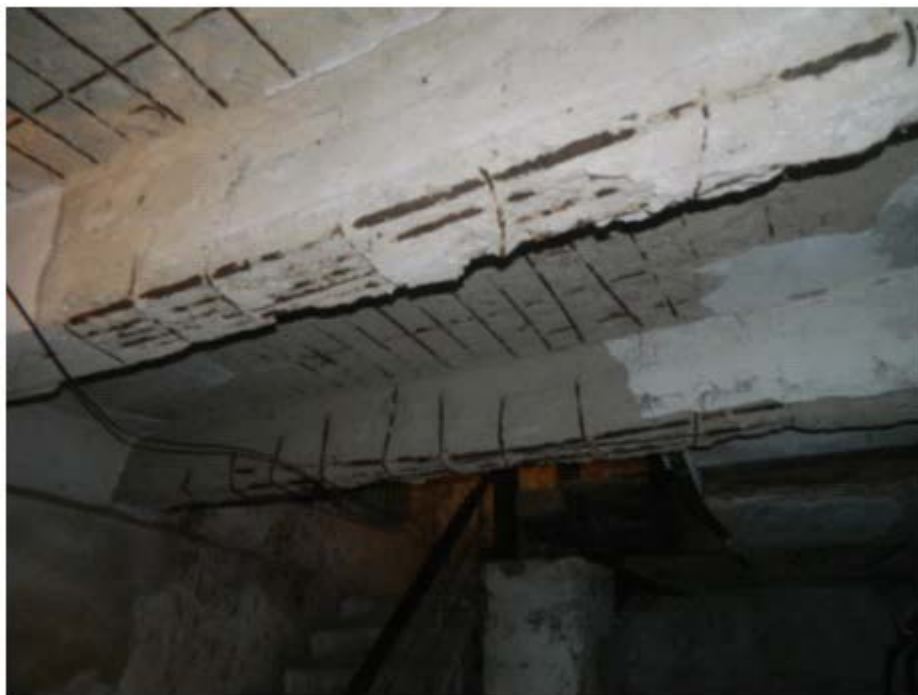
- неучтенные транзитные инженерные сети которые не состоят на балансе ни у управляющей компании, ни у муниципального унитарного предприятия водопроводно-канализационного хозяйства. Данные сети никем не обслуживаются и являются частой причиной затопления подвального помещения;
- отсутствие естественной вентиляции подземной части здания; Это в свою очередь приводит к скоплению вредоносных газов, повышенной влажности и образованию агрессивной среды которая пагубно влияет на строительные конструкции (рис. 3);

Эти проблемы приводят к выщелачиванию из раствора извести под воздействием агрессивной среды, что приводит к значительному снижению прочности бутовых фундаментов. Так же разрушению защитного слоя железобетонных конструкций, коррозии металлических конструкций и гниению деревянных элементов.

Рис. 3. Разрушение защитного слоя бетона балок и плит перекрытия. Оголение и расслаивающая коррозия стержней рабочей арматуры

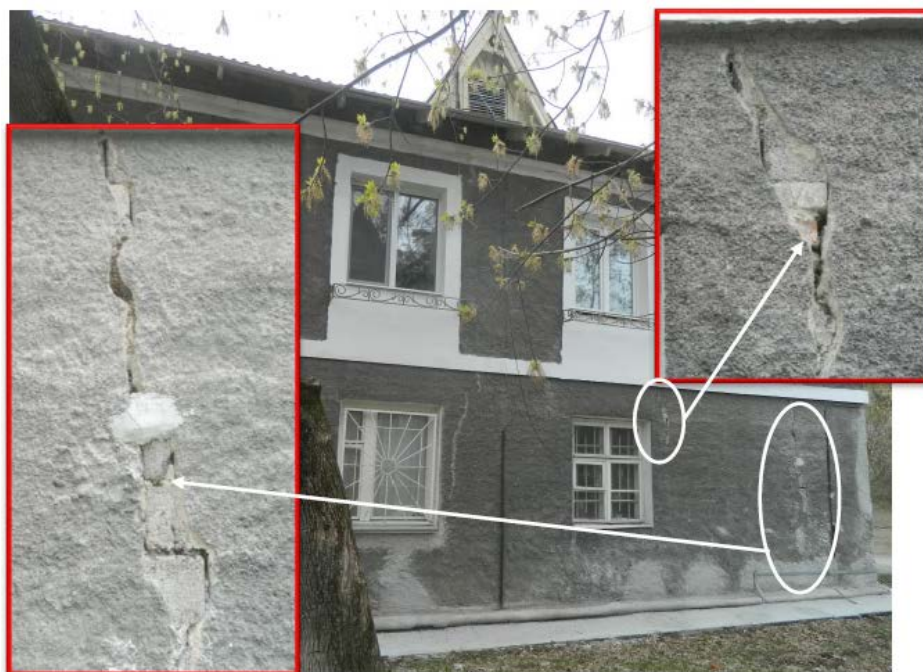
В процессе обследования обнаружены значительные деформации стенового ограждения, свидетельствующие о неравномерных осадках и недостаточной несущей способности фундаментов (рис. 4).

Рис. 4. Разрушение стен

1. Выполнить усиление фундамента здания односторонней монолитной железобетонной обоймой:

- усиление фундамента производить захватками длиной не более 3 м;
- для бетонирования выполнить траншею до уровня подошвы фундамента;
- фундамент очистить от грунта, осыпающихся камней, раствора;

- для усиления основания выполнить подготовку из щебня фракцией 20–40 мм с втрамбовыванием в грунт;
- установить анкера в швы кладки фундамента с шагом 400x400 мм в шахматном порядке;
- установить арматурную сетку 200x200, сетку связать с анкерами;
- установить опалубку;

- выполнить бетонирование стенки толщиной 300 мм. Защитный слой арматуры 70 мм;
- выполнить гидроизоляцию всех бетонных поверхностей, соприкасающихся с грунтом битумной мастикой на 2 раза;
- выполнить обратную засыпку местным грунтом с послойным трамбованием.

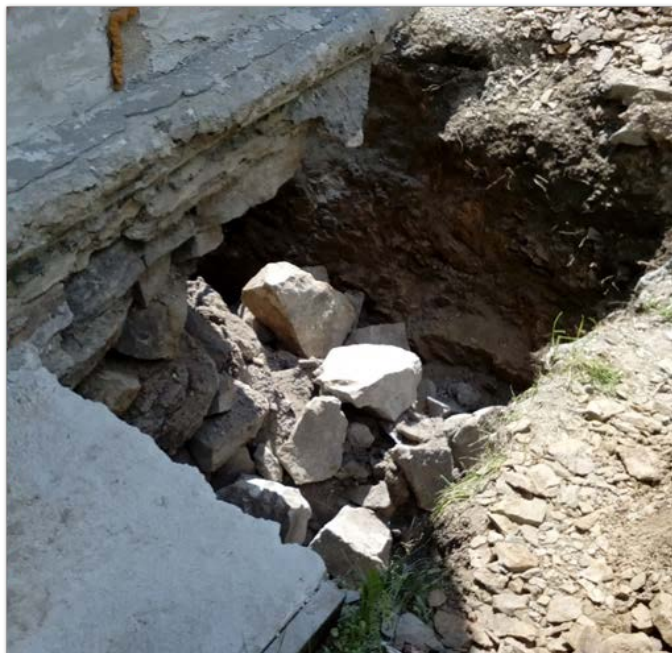
При проведении обследования фундаментов были обнаружены следующие дефекты, влияющие на их дальнейшую безопасную эксплуатацию (рис. 5 и 6):

- разрушение бутовой кладки фундамента (бут вынимается из кладки без усилий);
- растворные прослойки разрушены глубиной до 500 мм;
- прорастание корней деревьев в теле фундамента;
- продухи, выполненные в цоколе для осуществления естественной вентиляции, закрыты;
- выветривание раствора из кирпичной кладки цоколя.

Рис. 5. Разрушение бутовой кладки

Техническое состояние фундаментов – неудовлетворительное.

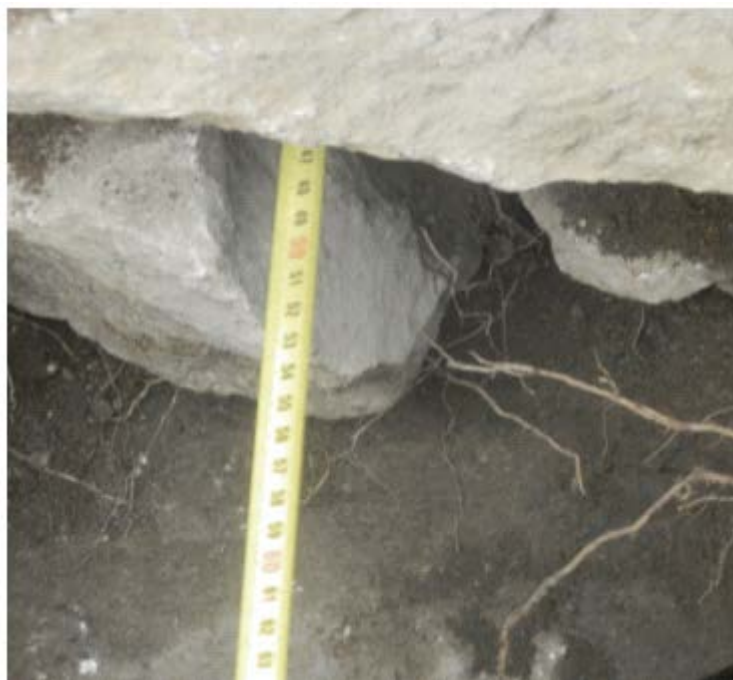
Рис. 6. Разрушения растворной прослойки

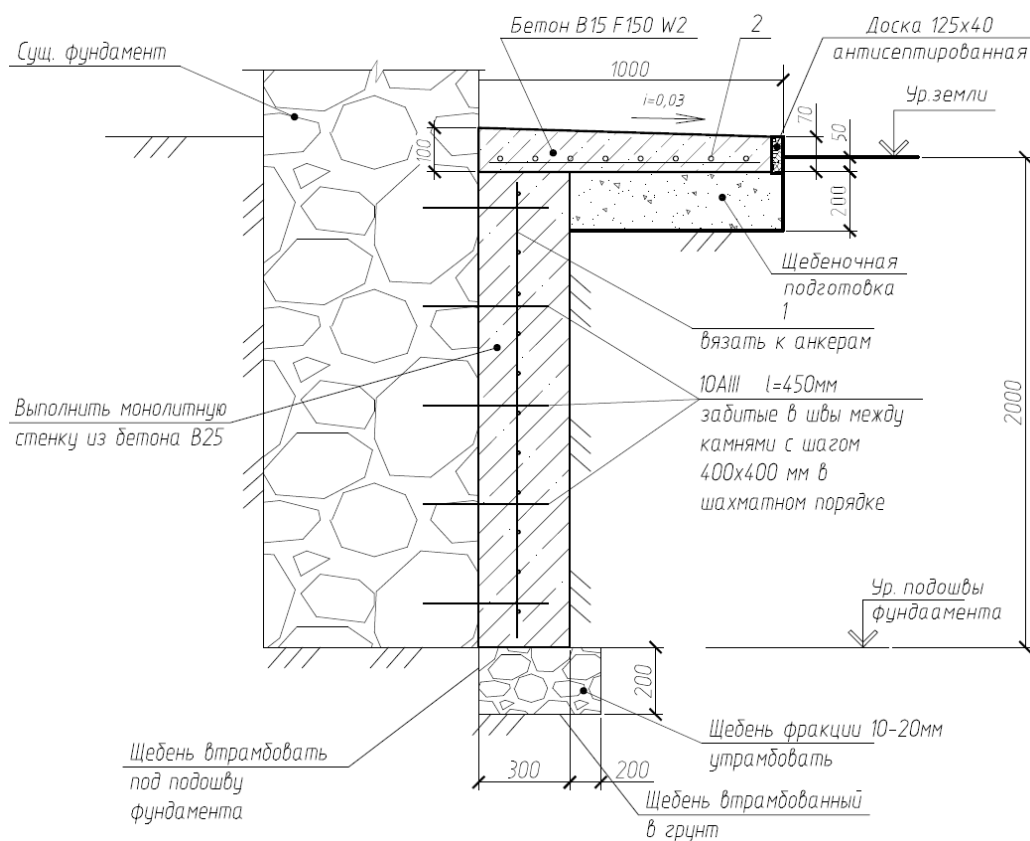
Рис. 7. Схема усиления фундамента

Для обеспечения безопасной эксплуатации строительных конструкций фундаментов многоквартирного жилого дома, расположенного по адресу: Свердловская область, г. Екатеринбург, ул. Комсомольская, д. 45/5, рекомендуется выполнить следующие мероприятия (рис. 7–9).

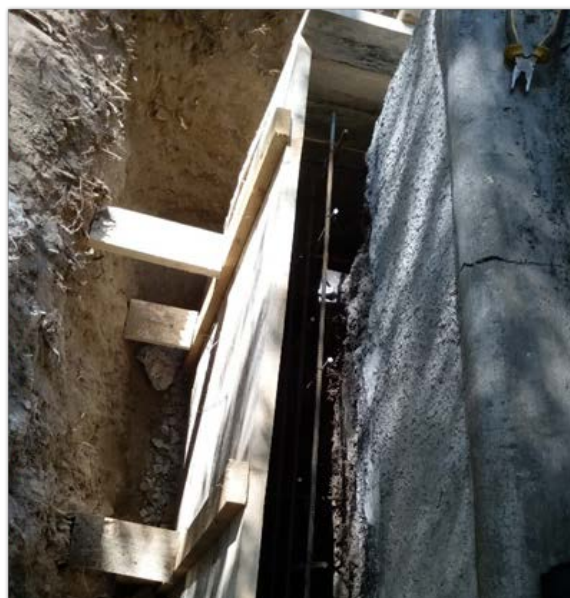
Рис. 8. Установка опалубки

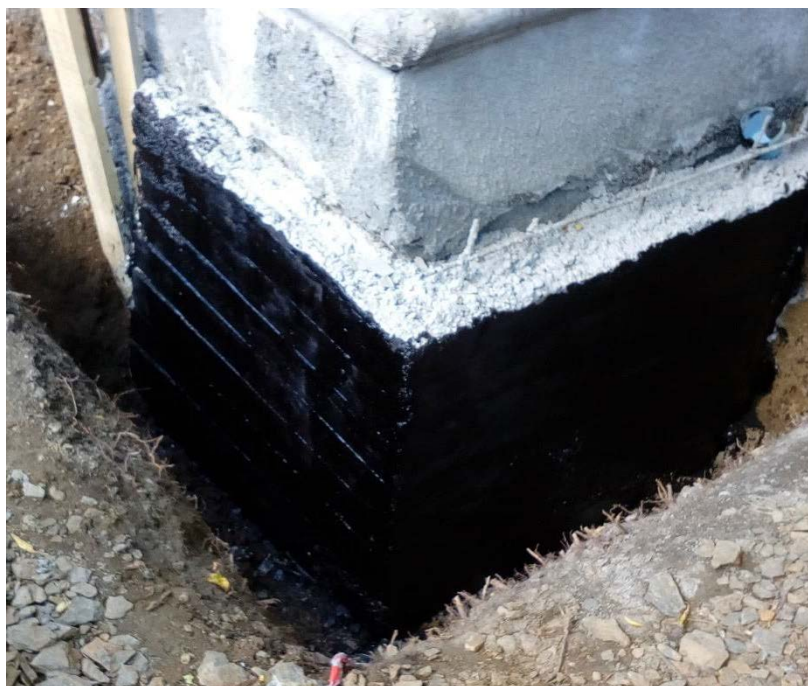
Рис. 9. Гидроизоляция бетонных поверхностей
