ОКИСЛИТЕЛЬНАЯ ДЕСТРУКЦИЯ АНИОНИТА АВ-17×8
С ИСПОЛЬЗОВАНИЕМ РЕАКЦИИ ФЕНТОНАКозлова М. М.¹, Марков В. Ф.^{1,2}, Маскаева Л. Н.^{1,2}¹Уральский федеральный университет имени первого Президента России Б. Н. Ельцина, 620002, Россия, г. Екатеринбург, ул. Мира, 19;²Уральский институт Государственной противопожарной службы МЧС России, 620022, г. Екатеринбург, ул. Мира, 22

На сегодня на атомных электростанциях существует проблема переработки значительных количеств малоактивных отработанных ионообменных смол. К перспективному методу утилизации отработанных смол можно отнести процесс Фентона, основанный на окислении органических соединений при действии на них пероксида водорода. Каталитической добавкой могут служить ионы двухвалентных переходных металлов, например, сульфата железа(II) или сульфата меди(II).

В настоящей работе проведены кинетические исследования каталитической окислительной деструкции широко применяемого на атомных электростанциях анионита АВ-17×8 с использованием реакции Фентона.

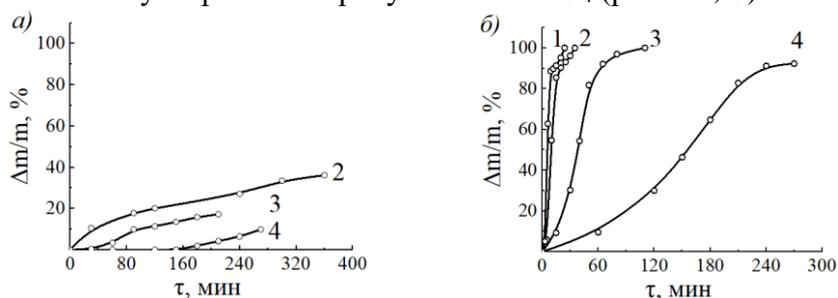
Рисунок 1 – Кинетические кривые относительной потери массы анионита АВ-17×8 в 20% H_2O_2 с добавлением 0,002 моль/л FeSO_4 (а) и 0,003 CuSO_4 моль/л (б) при температуре, К: 348 (1), 343 (2), 333 (3), 323 (4)

При окислении анионита 20%-ным пероксидом водорода с добавлением FeSO_4 или CuSO_4 концентрации 0,001–0,005 моль/л. установлено, что существенное влияние на увеличение скорости разложения смолы оказывает повышение температуры процесса от 323 до 348 К. Процесс деструкции смолы значительно ускоряется в присутствии CuSO_4 (рис. 1 а, б).

Установленные значения энергии активации реакции каталитического разложения анионита характерны для процесса, протекающего в кинетической области.

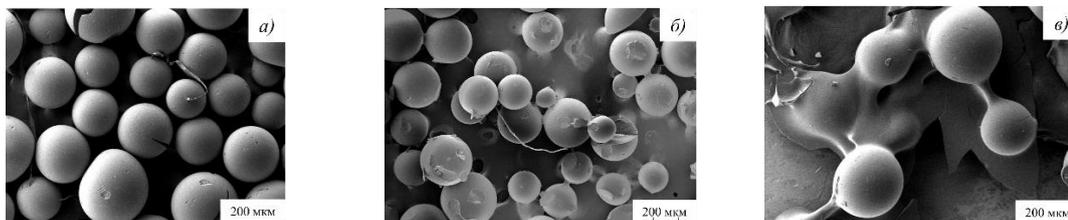
Рисунок 2 – Электронно-микроскопические изображения поверхности анионита АВ-17×8 до окисления (а), после воздействия 20% H_2O_2 с добавлением FeSO_4 (б) и с добавлением CuSO_4 (в)

Исследована морфология окисленных гранул анионита. На рис 2а видно, что поверхность гранул до окисления относительно гладкая. Из рис. 2 (б, в) следует, что на поверхности смолы наблюдаются локальные изменения. При этом гранула сорбента изменила свою форму, объем, а ее поверхность покрылась трещинами, что может свидетельствовать о разрушении поперечных связей анионита АВ-17×8 в процессе окислительной деструкции и уменьшении его механической прочности.
